Vegyipari termelés támogatása NDT eszközökkel

BorsodChem Zrt - Műszaki Diagnosztikai Osztály

Roncsolásmentes Anyagvizsgálat Kiállítás és Konferencia

2023. 03.21-23

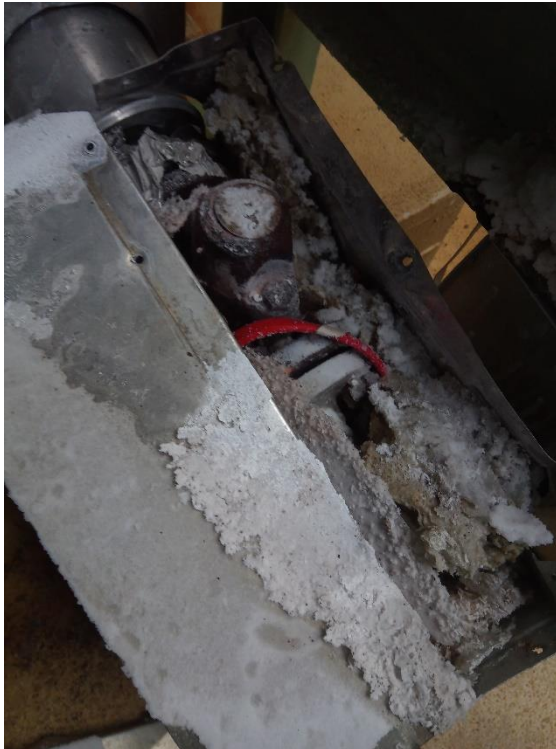
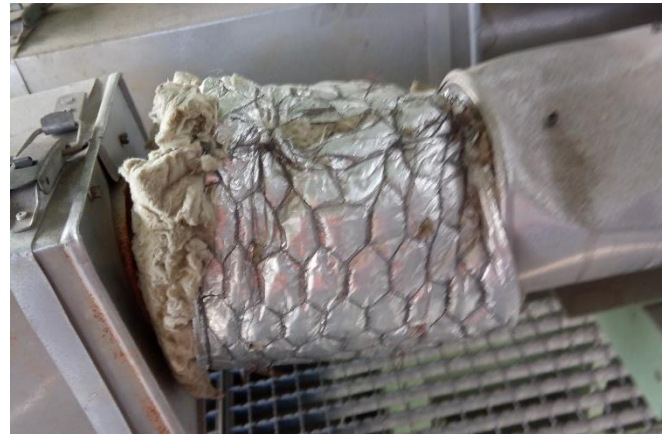
Szigetelt termosztatikus kondenzedények

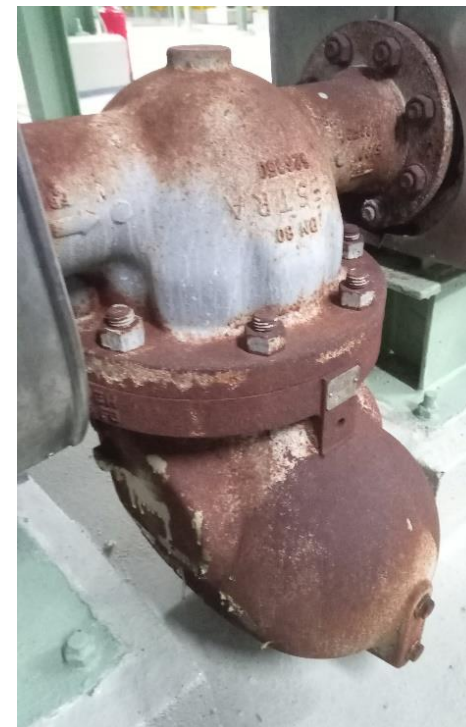
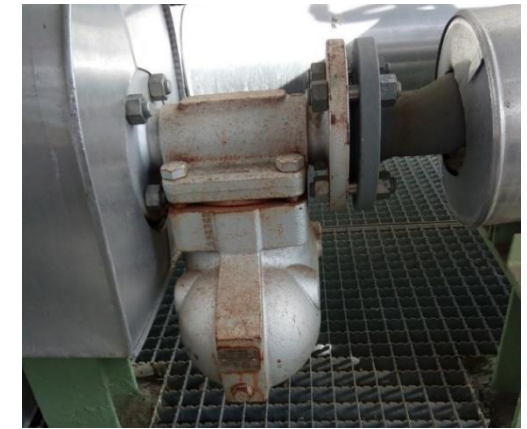
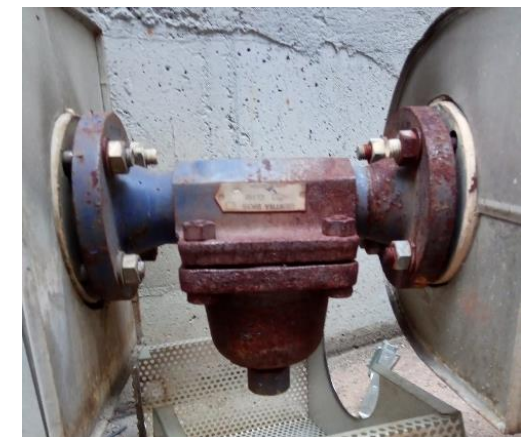
Rosszul szerelt kondenzedények

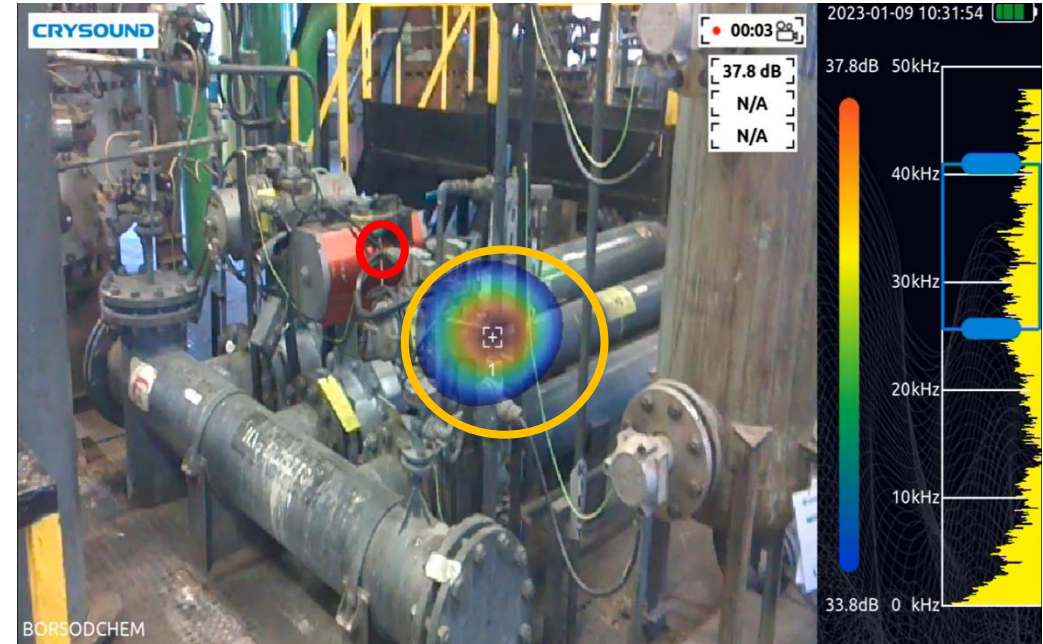
Mit lát a vizsgáló „madártávlatból”?

- A vizsgáló eszközhöz közelebb eső (naranccsárga színnel jelölt), nagyobb szivárgási helyeket (kisebb a zaj energia csökkenésének a hatása).
- A felvételen látható szivárgási hely, szivárgási rátája (19,55 ml/s volt)

Így azonban a PL-201/F-hez tartozó SV-255 szerelvény műszerlevegő szivárgási helye nem volt azonosítható (piros színnel jelölt terület).

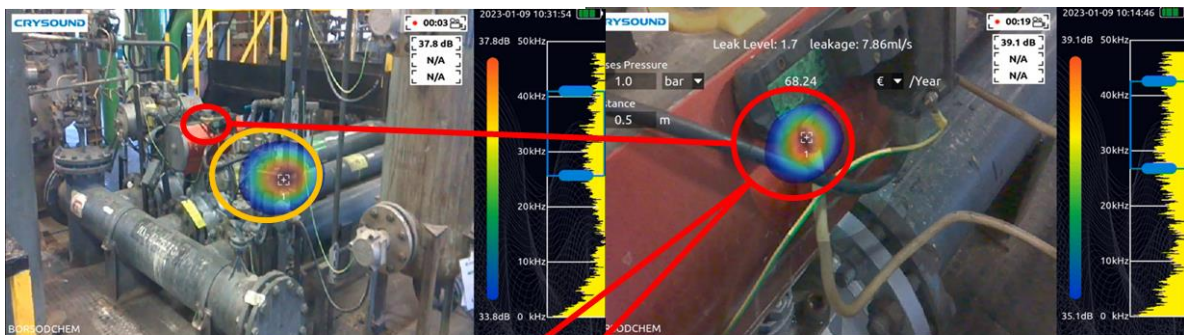
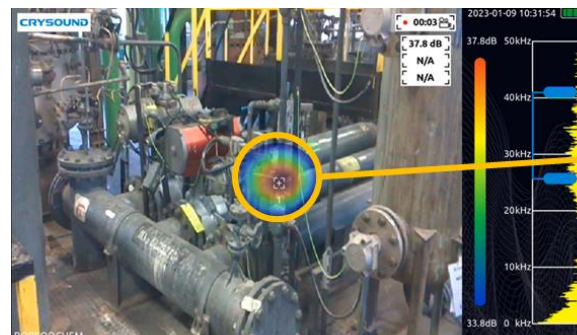
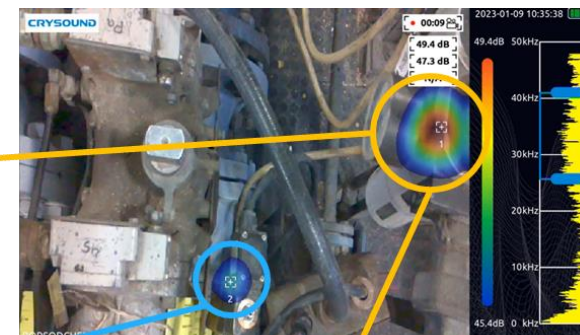
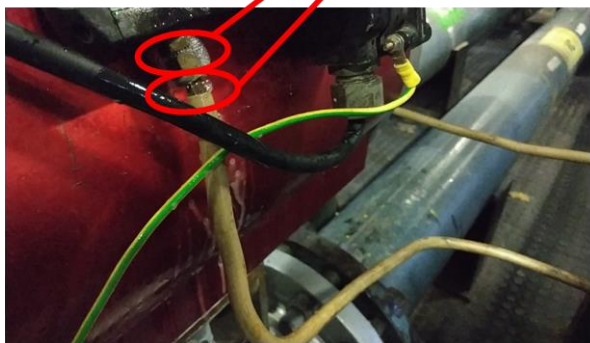
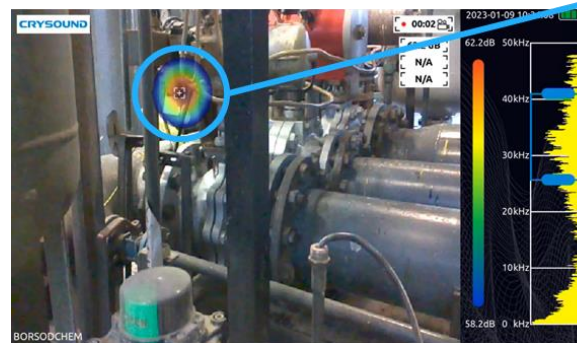
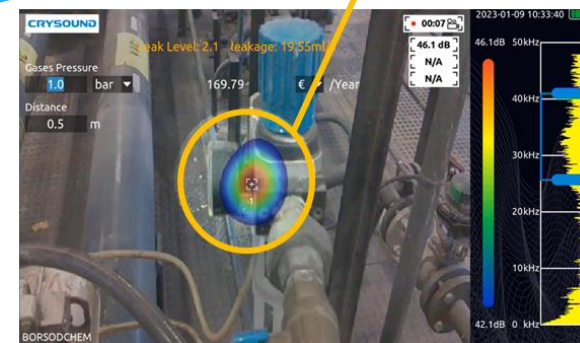
Az előző dián piros színnel jelölt szivárgási hely körülbelül fél méter távolságból (szivárgási ráta: 7,86 ml/s)

A nagyobb távolságból észlelt, nagyobb szivárgási helyet megközelítve pedig, szintén további szivárgási hely került észlelésre (kék színnel jelölve):

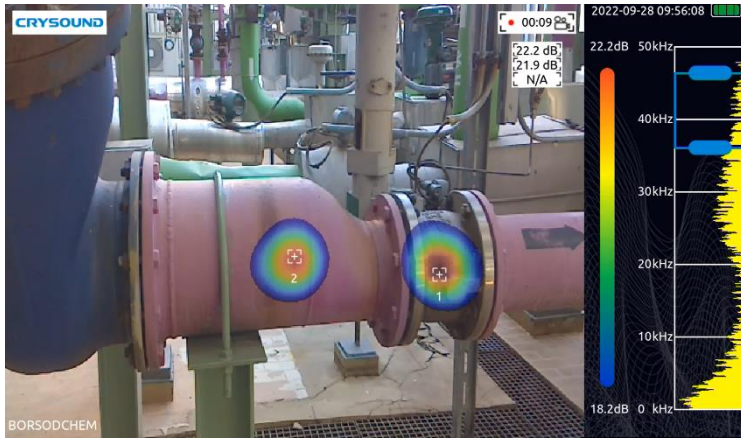
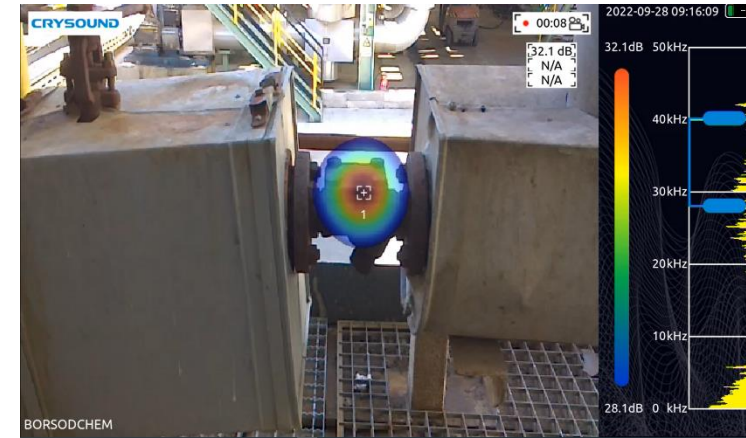
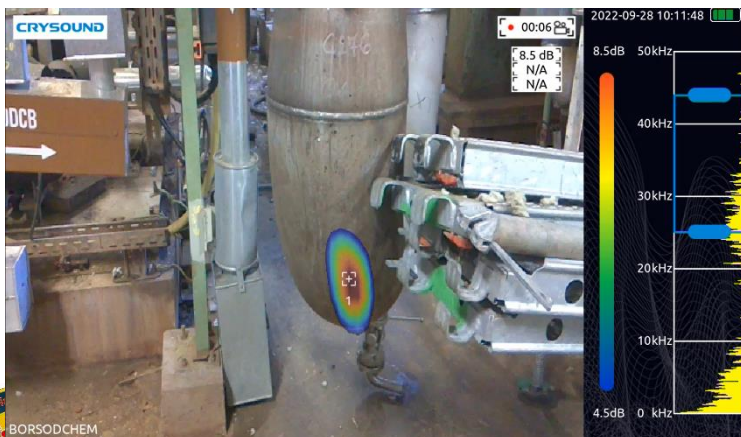
Nem szivárgási helyek által keltett ultrahangos zajok További vizsgálatokra szoruló ultrahangos zajt keltő hely
