# Sprinkler rendszerben végbemenő biológiai korrózió sebességének becslése ultrahangos falvastagságmérés alapján

**Előadó: Maloveczky Anna**

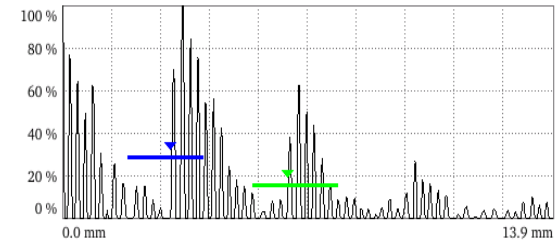
Sima felület

Az érdes felületről jövő visszhang  
jel kiértékelése nehéz

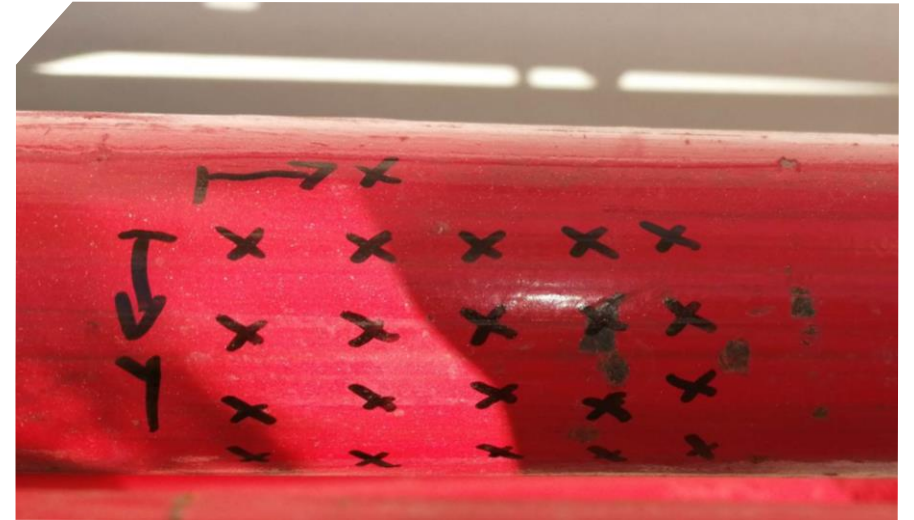
**Mátrixpontokban mértünk**

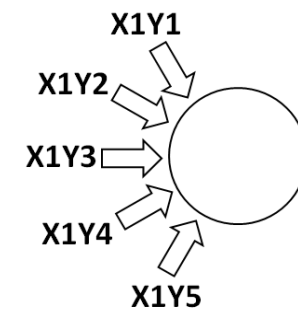
**A cső tetején és alján is mértünk**
