Roncsolásmentes vizsgálati módszer kidolgozása sprinkler rendszerek biológiai korróziós károsodásának monitorozására

Bay Zoltán Alkalmazott Kutatási Közhasznú Nonprofit Kft.

A probléma: időszerűen jelentkező lyukadás a tűzivíz vezetékeken.

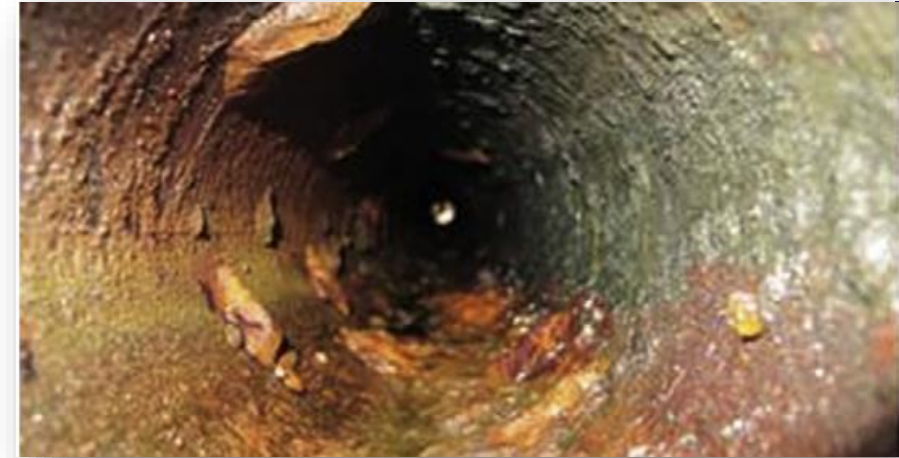
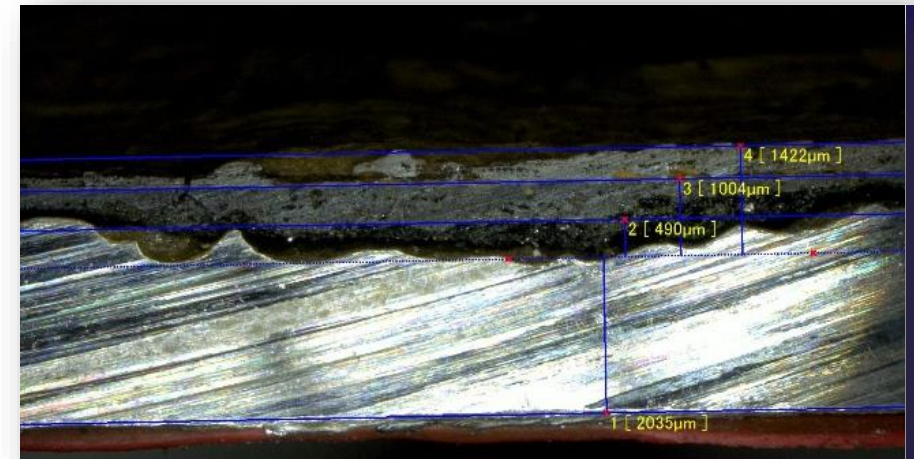
Mi okozza a lyukadást, a probléma mennyire van jelen a rendszerben?

- A rendszerben lévő tűzivíznek az átlagostól magasabb az oldott oxigén tartalma -> intenzívebb általános korrózió
- Mikrobák a rendszerben -> kráter szerű, pitting szerű korrózió
- A víz pang
- Az üzemeltetésből adódóan bizonyos helyeken magasabb hőmérséklet
 - Mindkét tényező kedvez a mikrobáknak

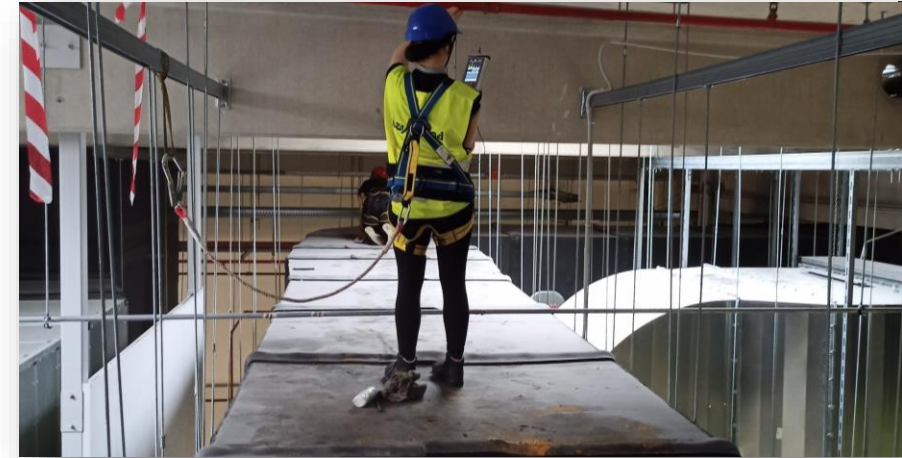
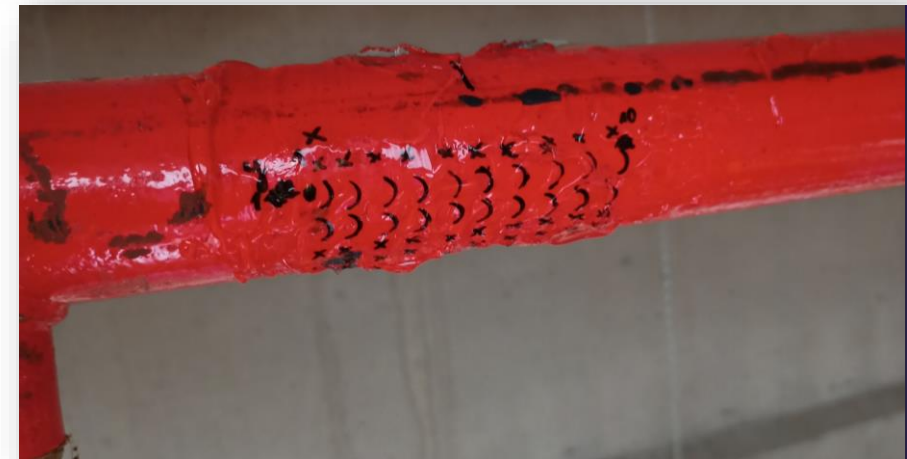
A helyszíni vizsgálat:

- **Átlagos falvastagság**
- **Lokális kritikus falvastagság**

- **3000 mérési hely a vezetékeken (~100km)**
- **A Megrendelő által is kritikusnak vélt helyeken**
- **Szkennelés (1 méter) -> precíz mérés (5x10-es mátrix)**

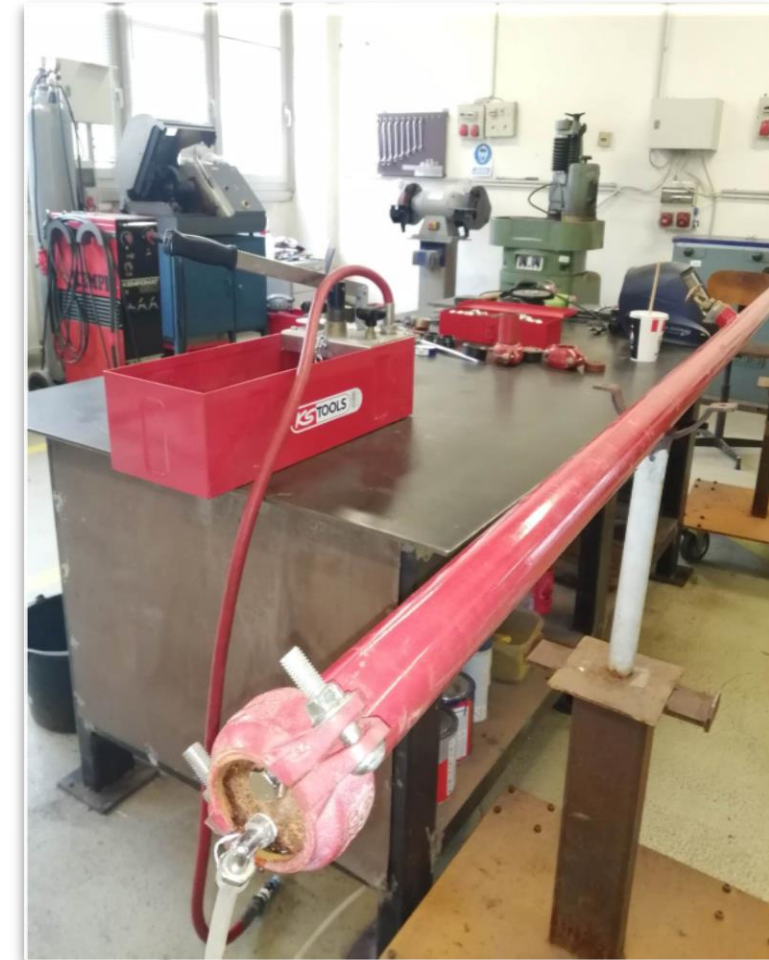
- **Az eredmények feldolgozása, élettartam becslés:**
- **Kritikus falvastagság meghatározása -> ~ 60%-os értéknél mechanikailag még stabil (folyáshatárra méretezve)**
- **Saját laboratóriumi körülmények közötti módszert alapján az eredmények hitelesítése, a számítások megerősítése, ellenőrzése (nyomáspróba n=4)**
- **Metallográfia, SEM**

Élettartam az átlagos falvastagságfogyásra alapozva: ~20 év (az 50 helyett).
