Egy gőzkazán meghibásodásának vizsgálata

Zsoldos Zsuzsanna - Hencz László - Sztanó Norbert

ÁEF Anyagvizsgáló Laboratórium Kft.

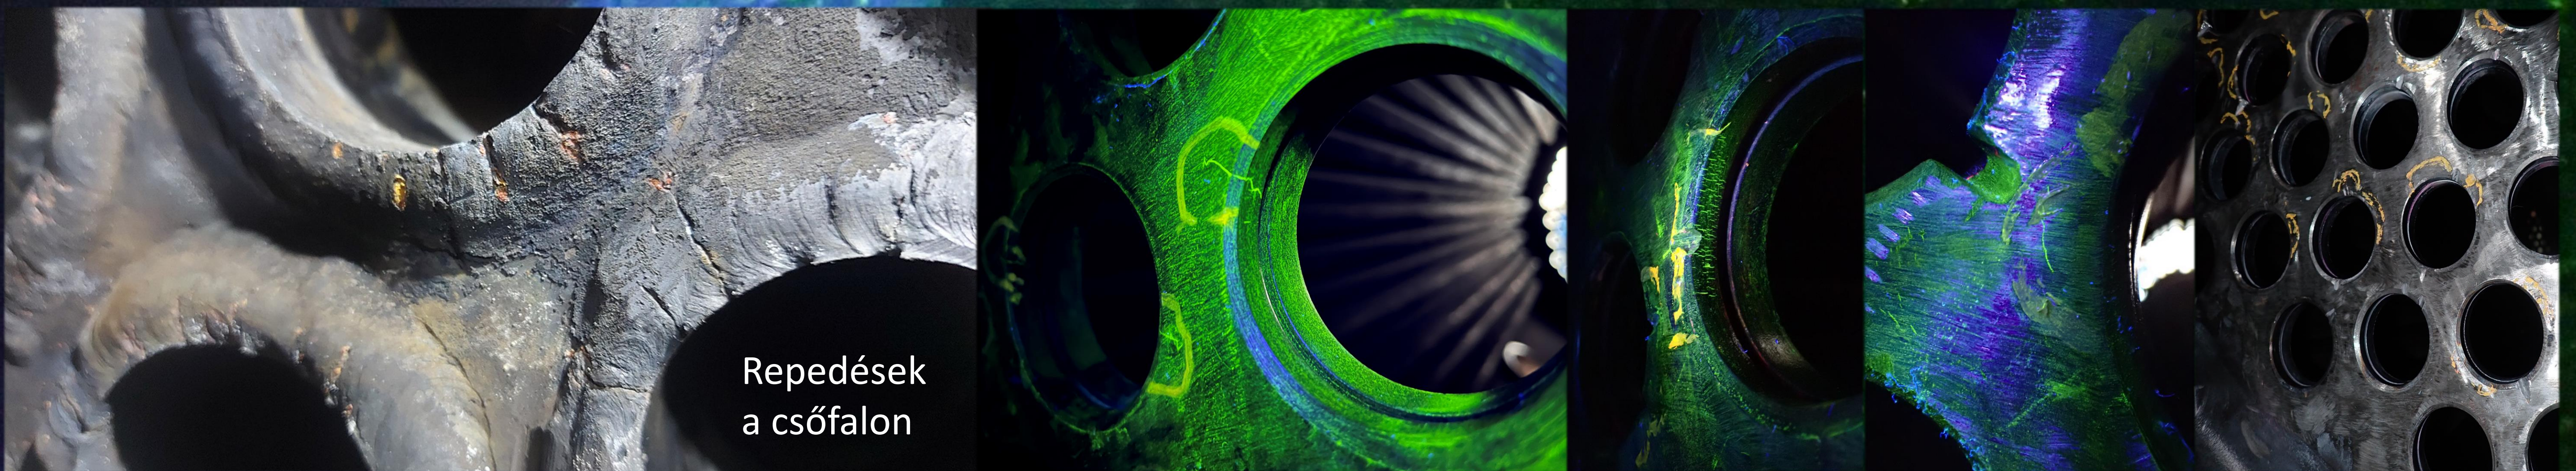
A képen látható a csővégek hegesztett kötéseiben keletkezett sugár irányú repedések, helyenként a csőfalba is átrepedtek. Ezt a csövek kimunkálását követően a csőfalon elvégzett MT vizsgálat is tanúsítja. Rendkívüli, hogy a csőfalon a csővég beheszesztések mintegy 80% -án jelentkezett indikáció. Feltételezhető, hogy az első repedések, szivárgások megjelenését követően, a kazánt változatlan paraméterek mellett tovább üzemeltették. Ezt erősíti meg, hogy a füst oldalon jelentős mértékű lemezes vízkő lerakódás található.

Repedések a csőfalon

A tartós alacsony teljesítményű üzem az égő meghibásodásához vezet. Az égő meghibásodása miatt olyan, esetleg változó hosszúságú lángképet mutatott, ami a csőfal lokálisan változó túlhevülését okozta, és hozta létre a csővégeken a radiális repedéseket. A meghibásodások nagy száma arra utal, hogy ez az állapot tartósan fenn állhatott, létrehozva ezzel a csővégek mintegy 80% -án az elváltozásokat. Ezt a folyamatot kedvezőtlenül befolyásolhatta az ingadozó, ütésszerű terhelésváltozás mellett történő működtetés.

Leggyorsabb megoldás a sérülések feltárása és javítása, amennyiben ez a biztonságos üzemeltetést nem veszélyezteti.

- Kazán II. huzamának kicsövezése
- Csőfal hibáinak feltárása és javítása
- Újracsövezés
- Új varratok ellenőrzése

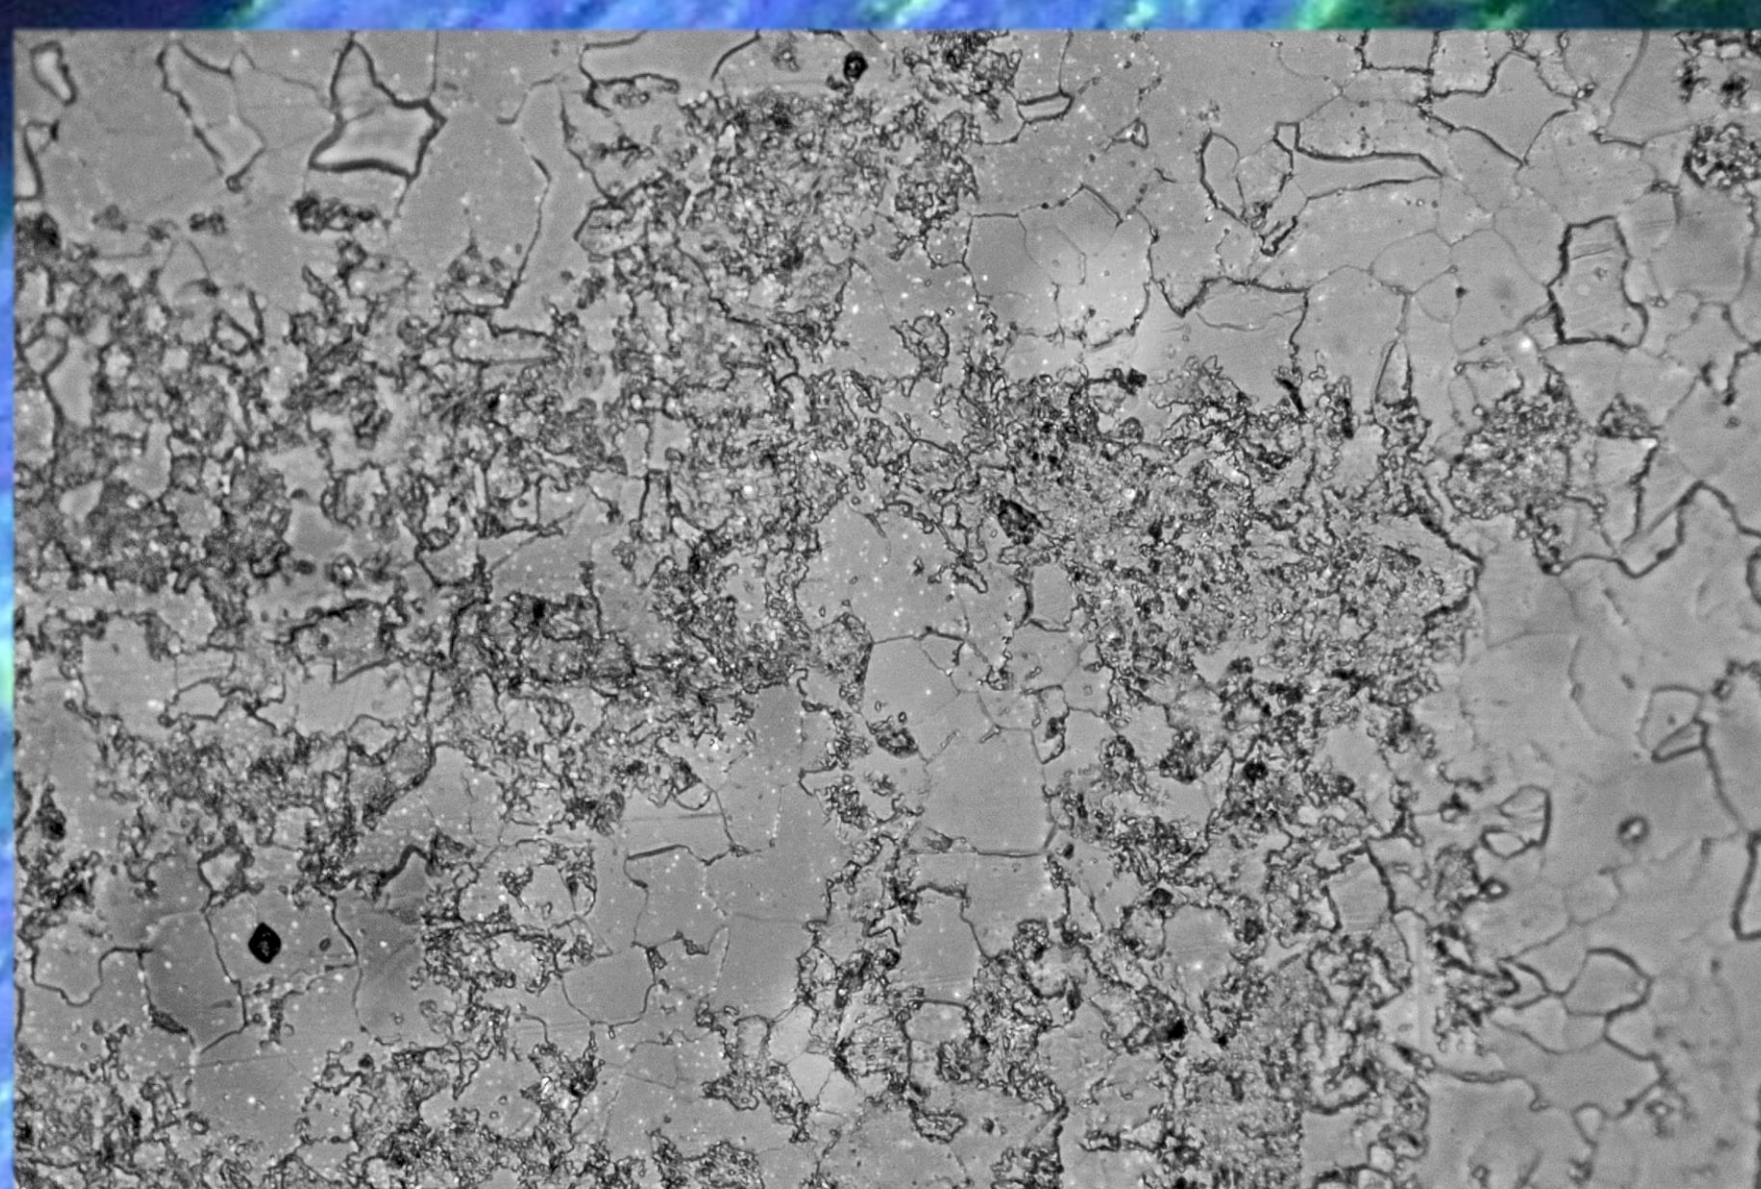
A replika vizsgálatok eredményei alapján a hátsó csőfal szövetszerkezete nem károsodott és kilágyulás sem tapasztalható. Ez arra utal, hogy a kazán üzemeltetése során hosszán tartó magas hőmérsékletű (>500°C)
